Kortlægning af havørredens naturlige gydning i Gudenåens tilløb.

Bjerringbro og Omegns Sportsfiskerforening.

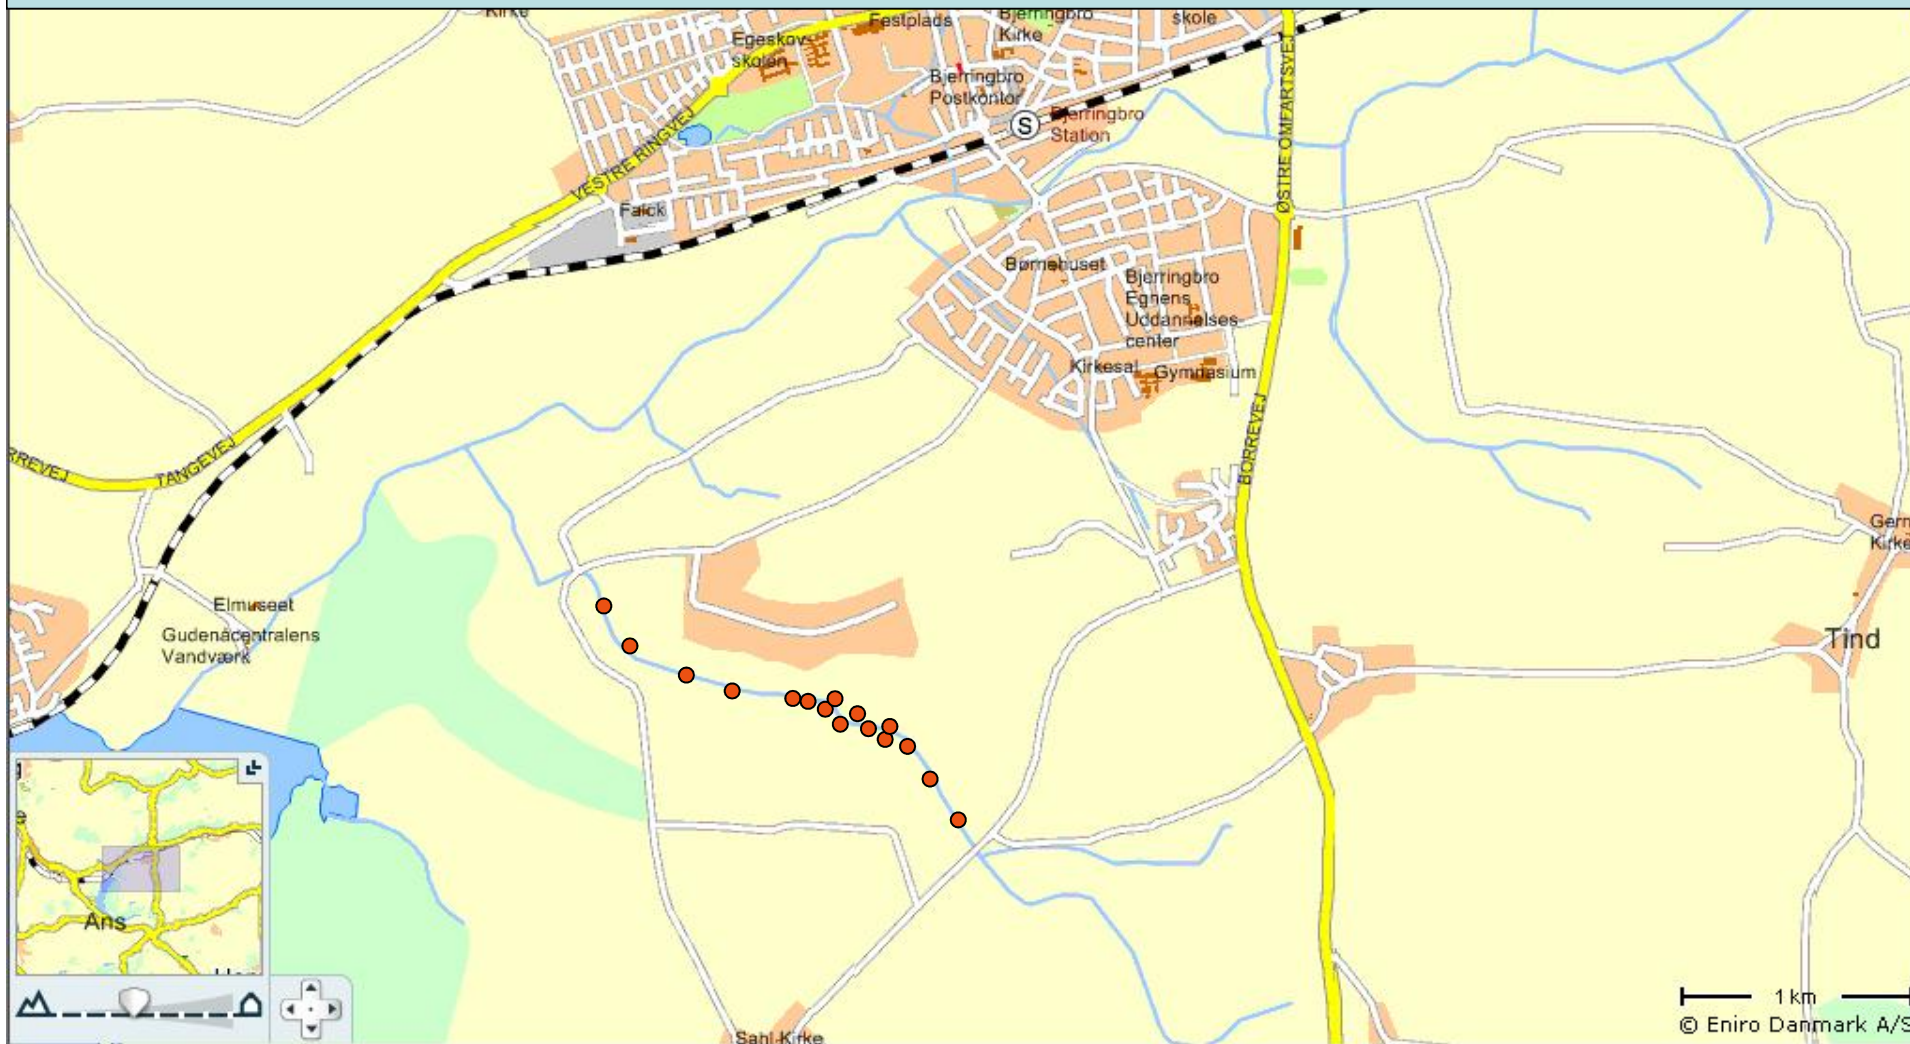
Skibelundbækken (station 1 + 2) optalt 7/2-15. op til Frisholtvej
16 gydninger.

Der er ca. 8 steder hvor køerne kan gå ned i bækken
(ulovlige drikkefolde). Dette skaber stor sandvandring. ☹

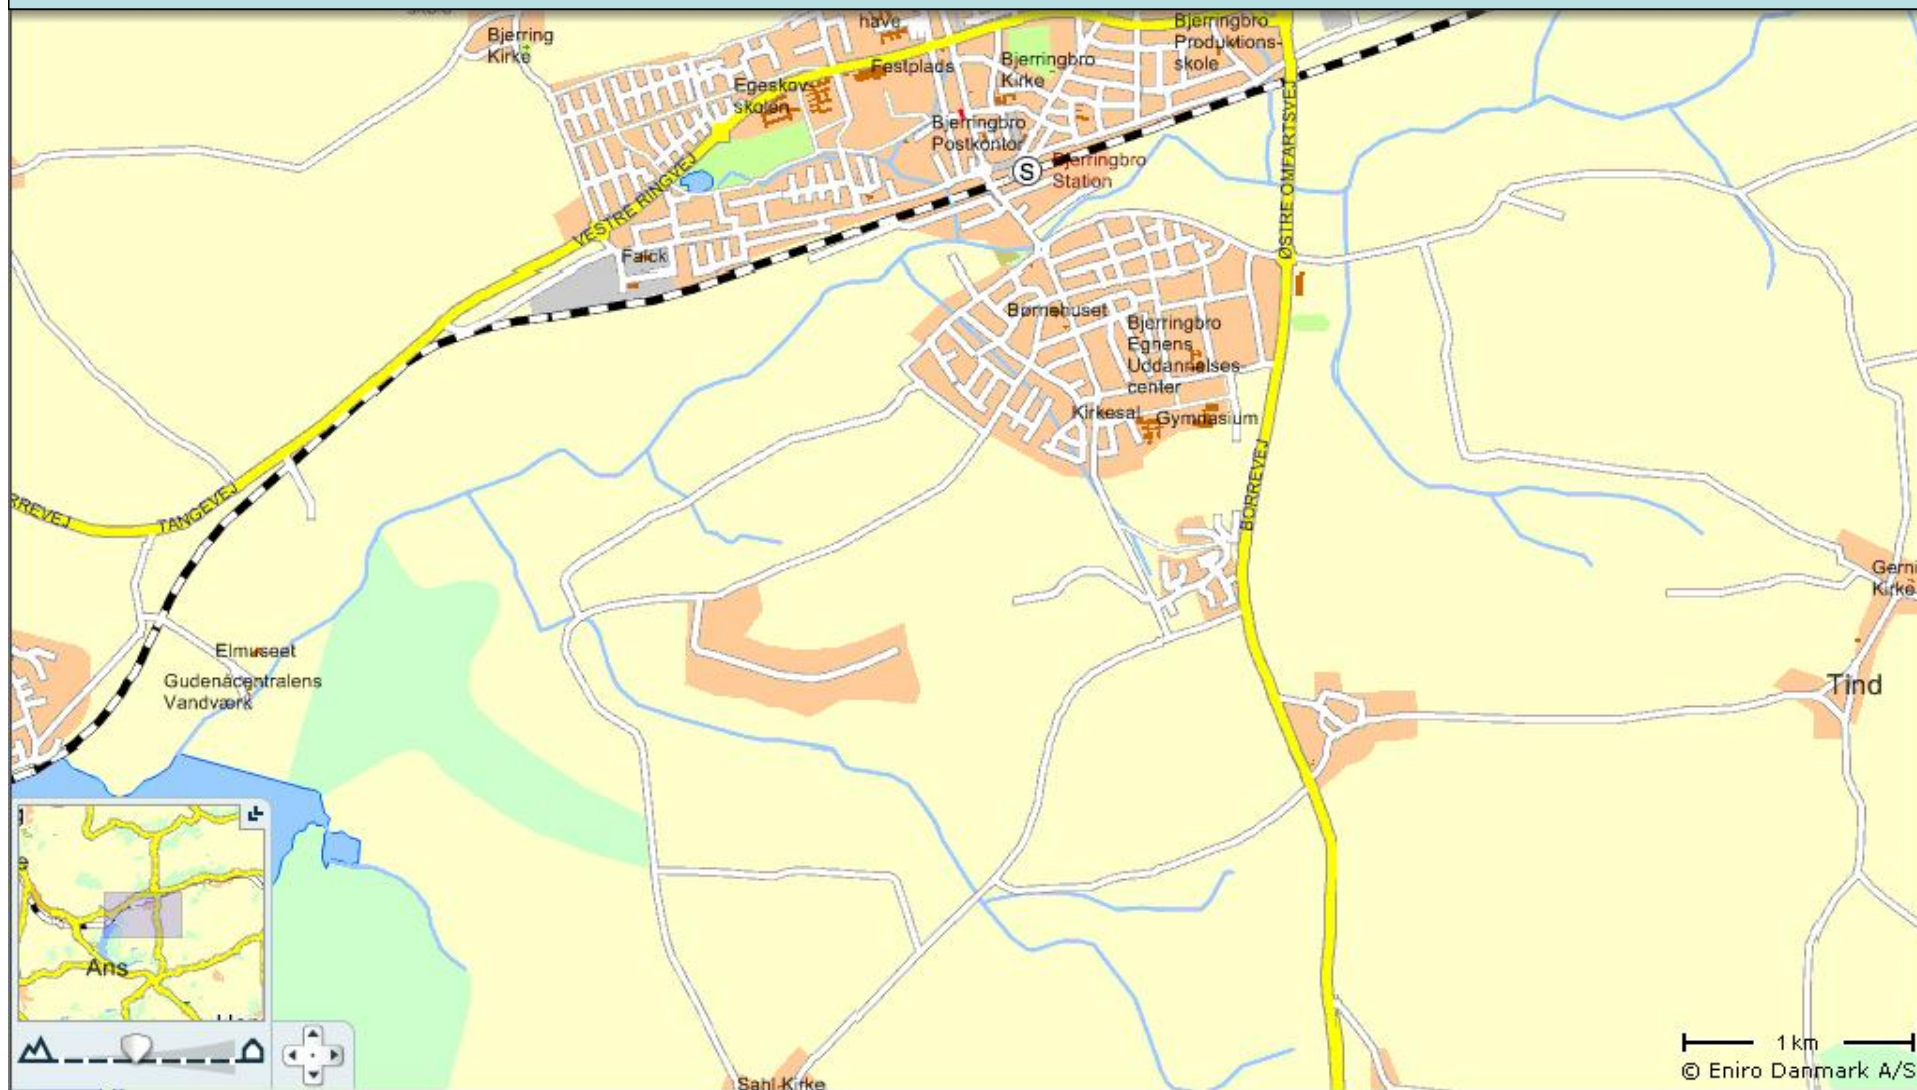
Kilden fra Skibelund havørredopdræt (station 3) optalt 7/2-15.

Ikke gennemgået pga. nedenstående.

Der er et træ som laver et stort fald ved udløbet til åen.

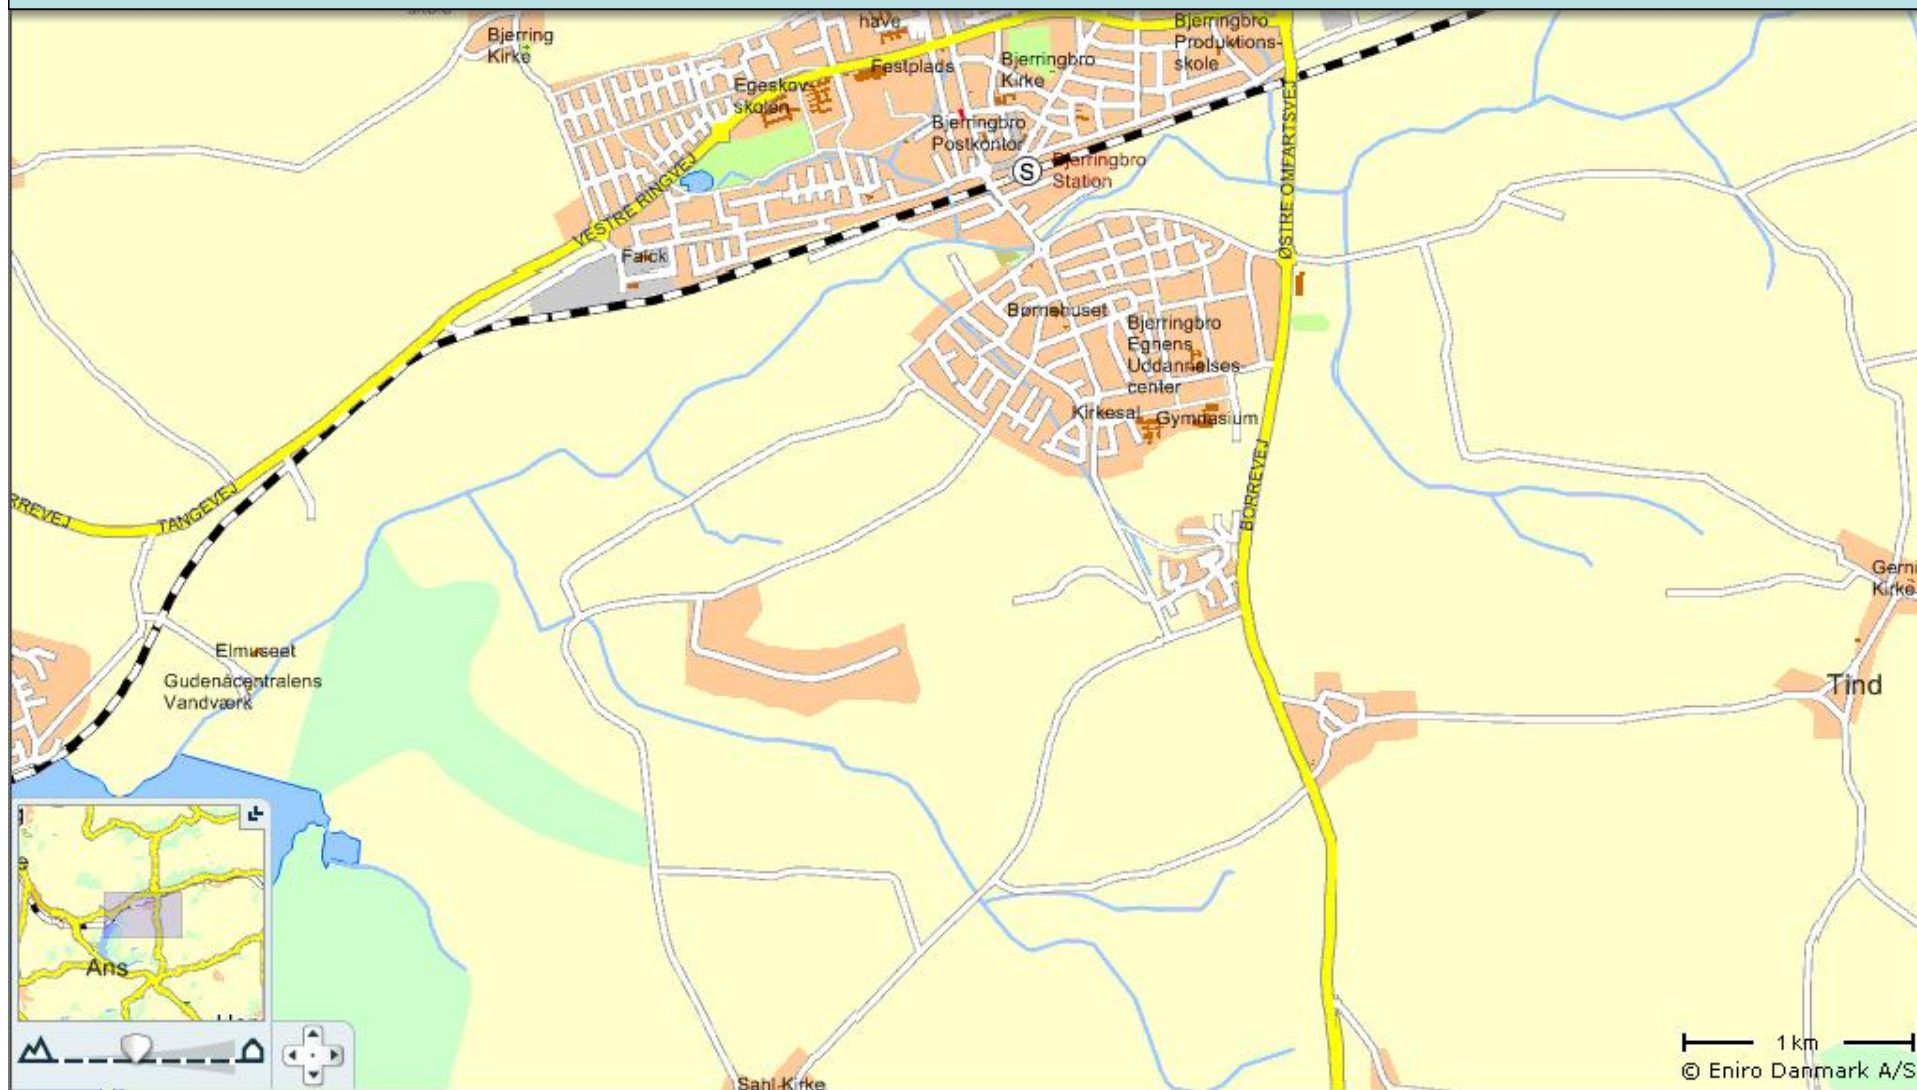
Bøgelund Bæk (station 4) optalt 7/2-15.

Ingen gydninger.

Der er en del sandvandring i bækken kunne godt bruge en tur med en spulepumpe.

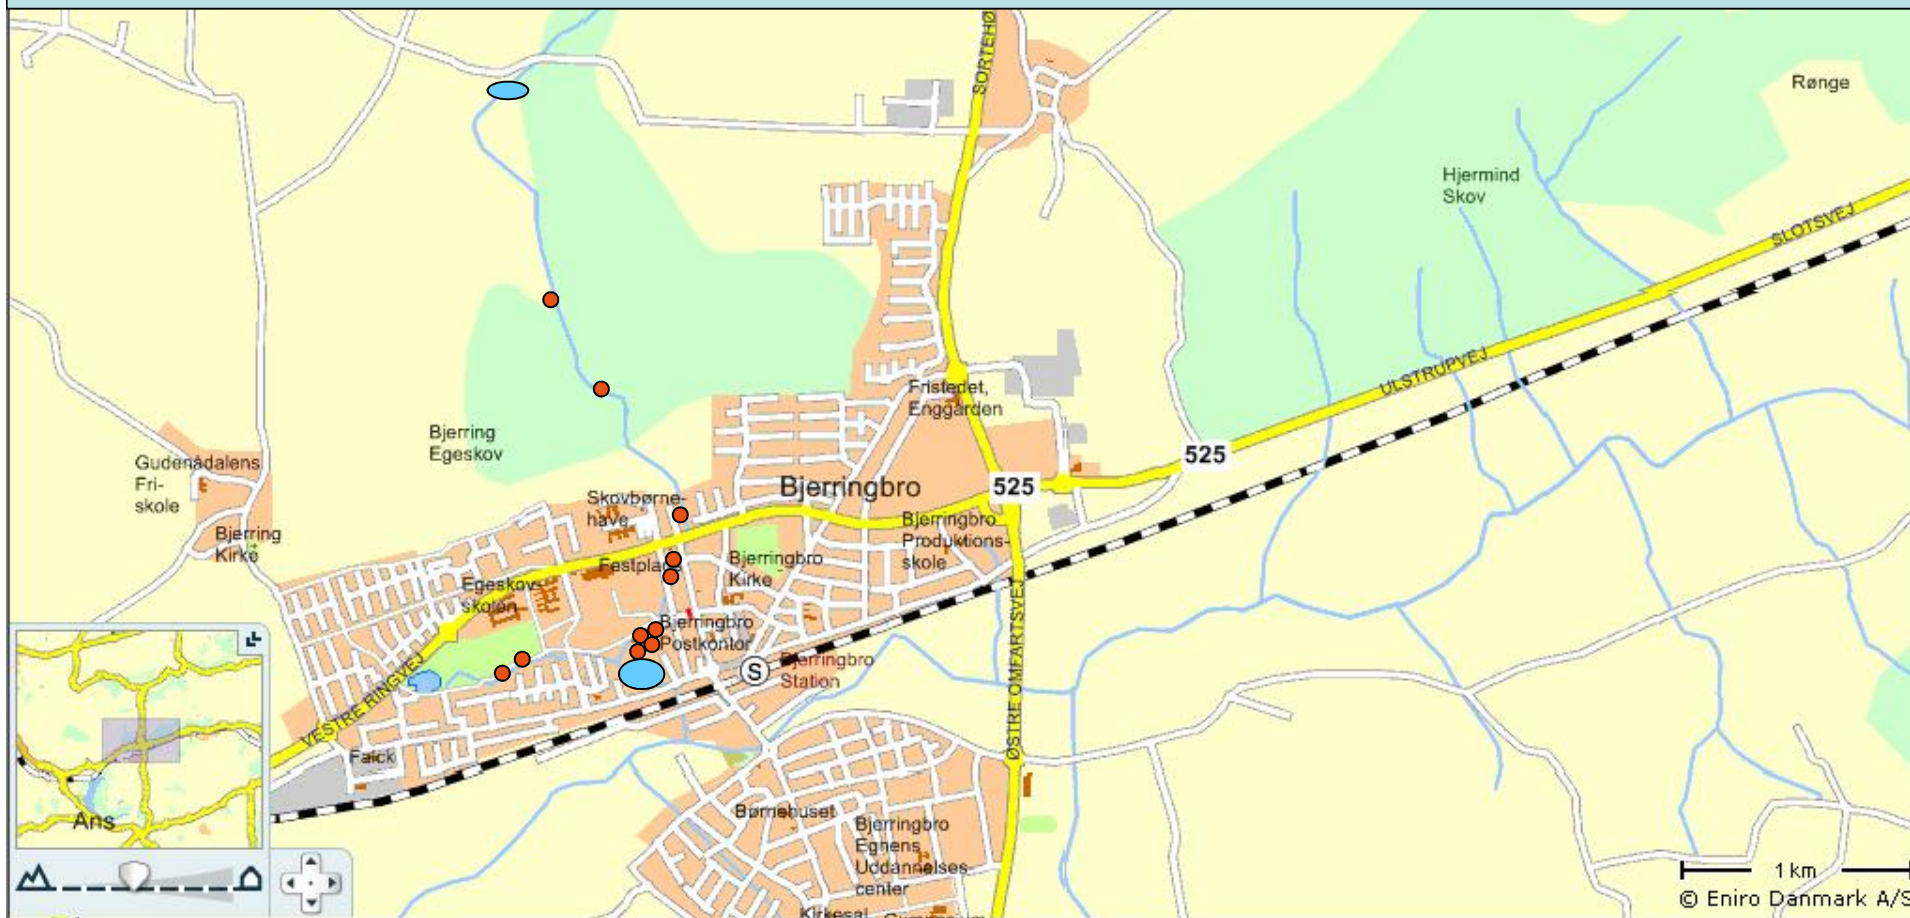
Møllebækken (station 28 - 31) optalt 7/2-15.

11 gydninger.

Der var 2 små gydninger i madekilden,

Men den er hårdt plaget af "slam" fra Holm sø.

De 4 ved sportspladsen bliver sikkert ikke til noget,
pga. meget stor mængde sand i bækken på det stykke.

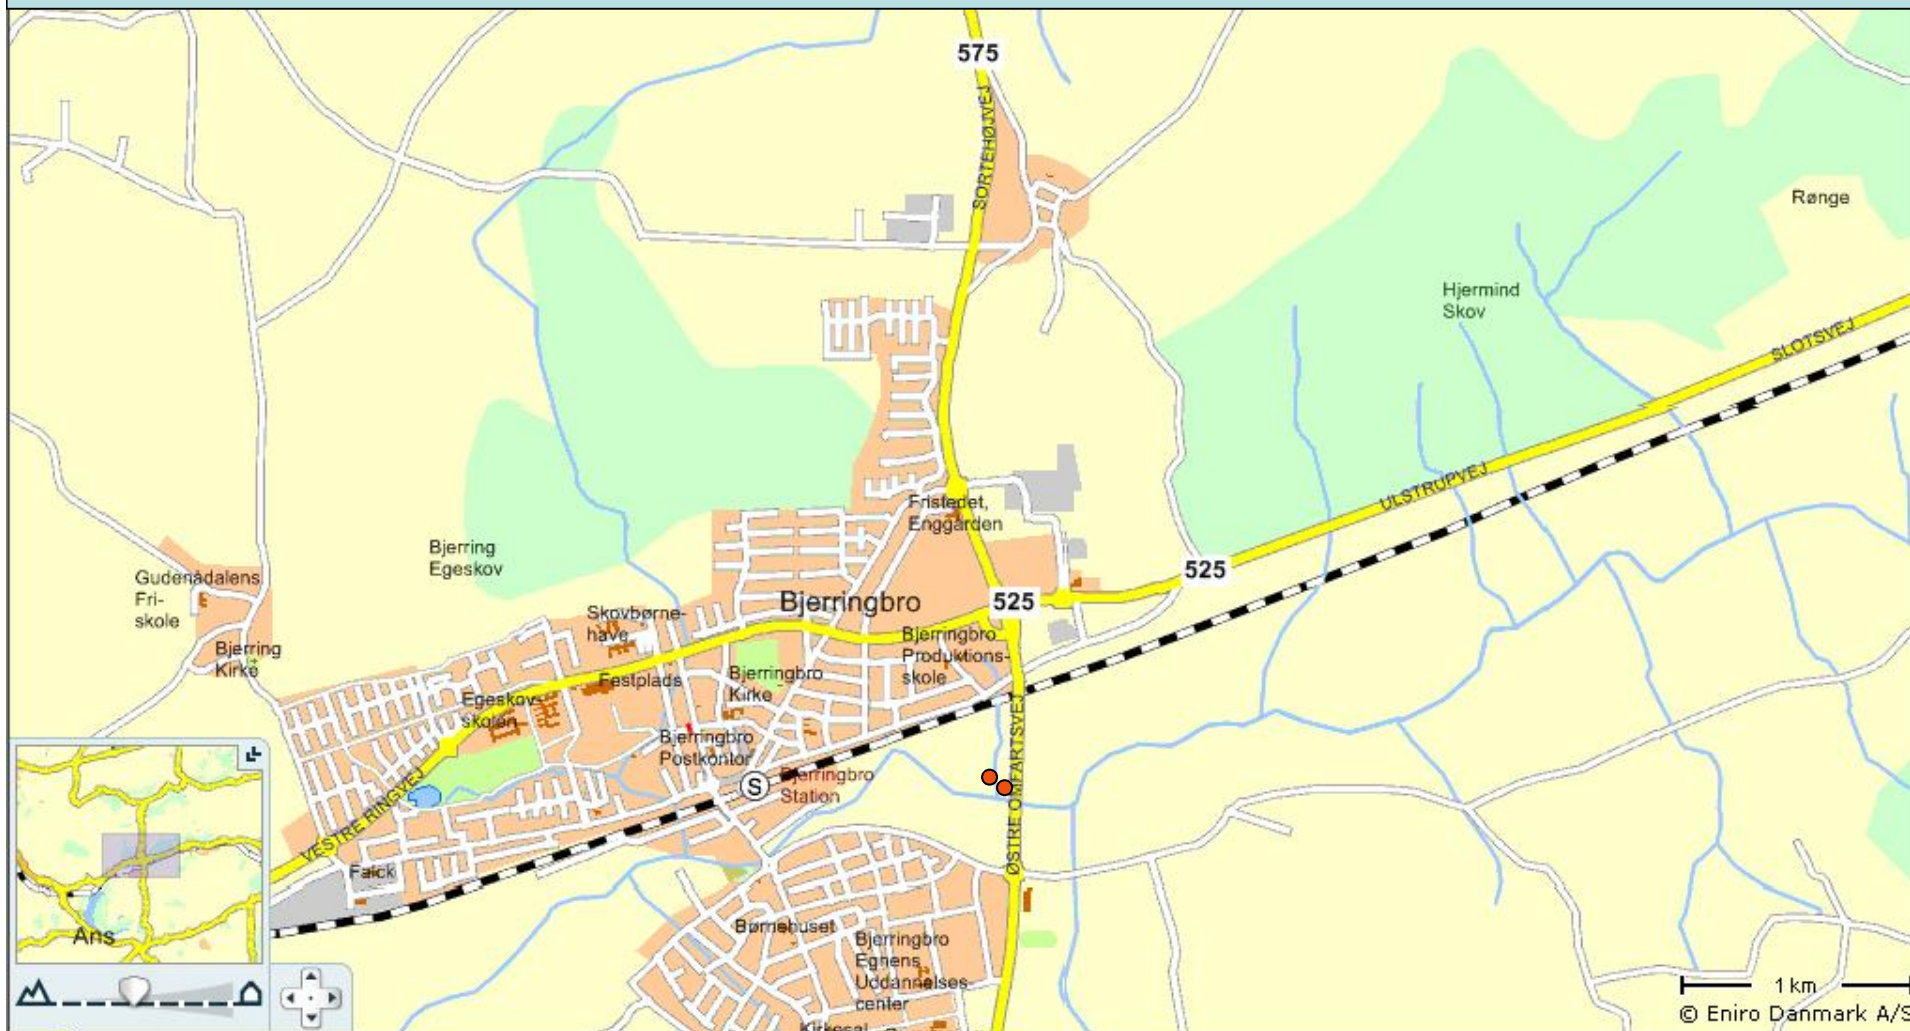
Bæk øst for Bjerringbro (Statoil bækken) (station 33) optalt 7/2-15.

2 gydninger.

Hestene har to passager gennem bækken. Bækken kunne godt bruge mere grus.

Det vil være en god ide at give toppen af bækken en tur med en spulepumpe.

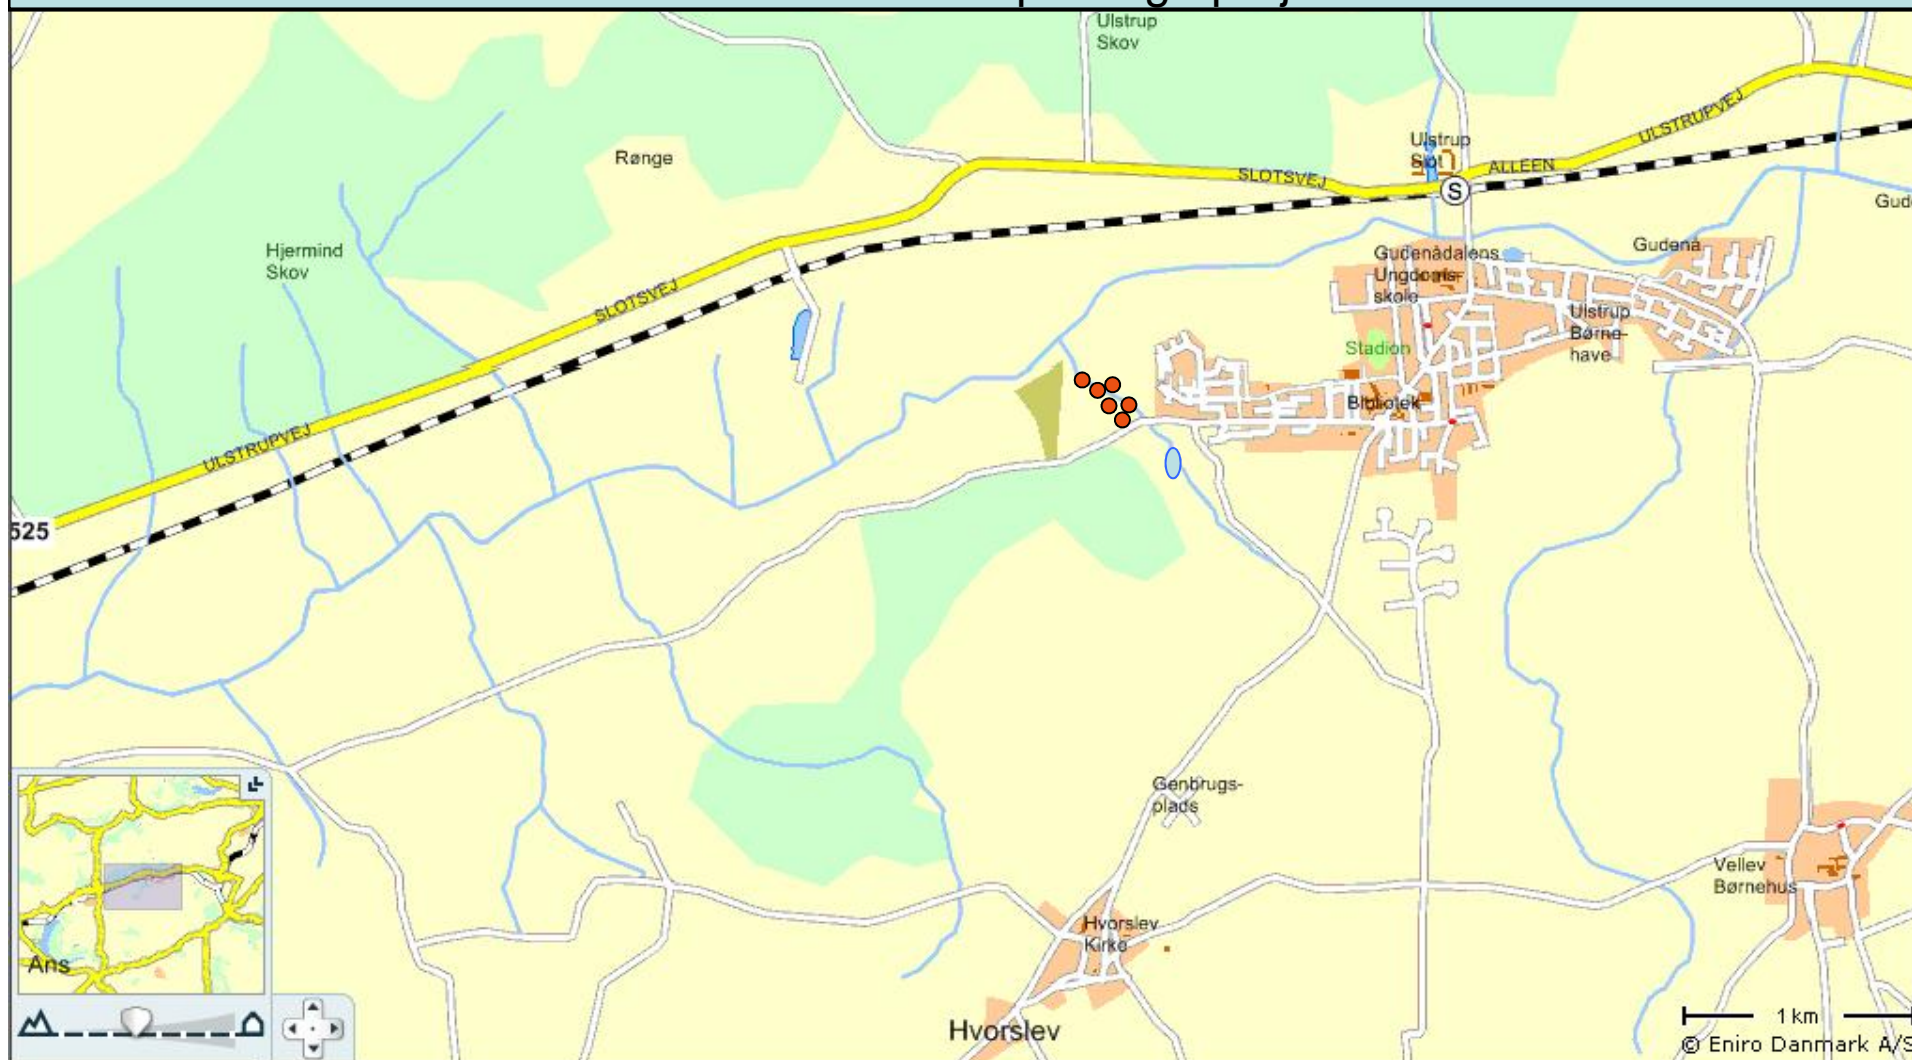
Hagenstrup mølle bæk (station 10 + 11 + 12) optalt 7/2-15.

6 gydninger.

Der var en del sand i bækken fra passage projektet ved møllen

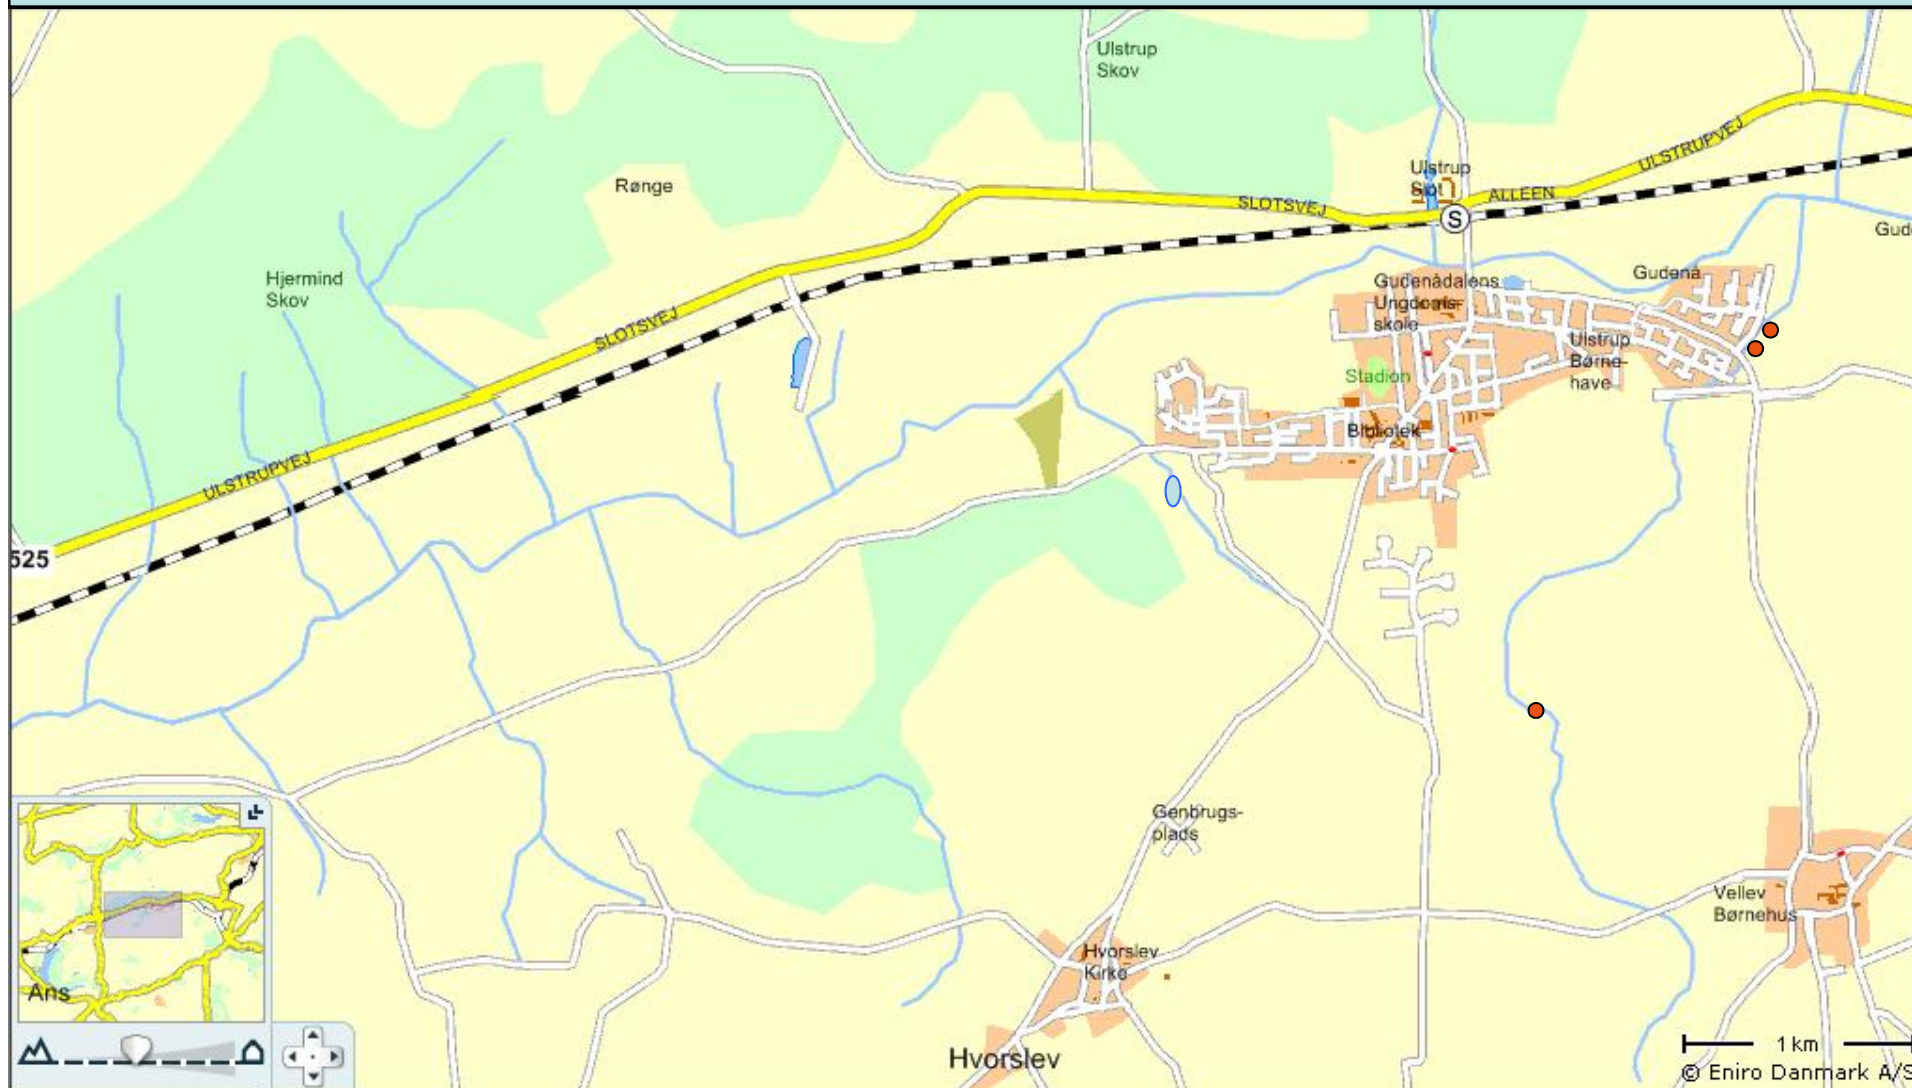
Brandstrup bæk (station 13 + 14 + 158) optalt 7/2-15.

3 gydninger.

Der er meget sand i bækken.
